Mise à niveau d'une torche et de son suivi de joint

Palpage par boîtier à galets

Réf : 3600

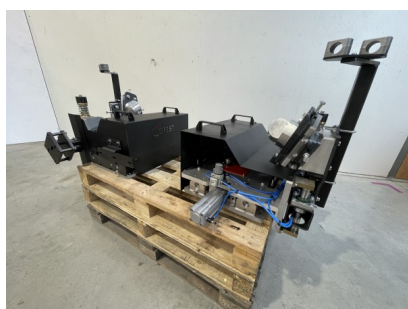
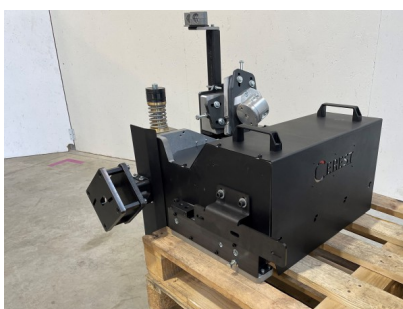
Le suivi de joint est réalisé par un **boîtier à galets**, fourni par le client, qui est monté de manière **rigide avec la torche**. La mécanique de suivi permet à la torche de suivre la **hauteur et la profondeur du plan de joint**. Des ressorts et vérins, permettent d'assurer le contact du boîtier à galets avec la cuve.

Des **capteurs inductifs** permettent la détection de la position de la torche et de détecter la perte du palpéage si cela devait arriver.

- Effort de palpéage □ 60kN
- Possibilité de remplacer le vérin pneumatique par un vérin électrique à l'avenir
- Soudure circulaire d'une cuve
- Livré : 2 fois 2 paires symétriques

CEREST a réalisé les **études mécaniques** nécessaires afin d'intégrer une **nouvelle torche de soudure** à l'implantation **plus complexe** que la torche existante. La torche et sa nouvelle mécanique de suivi, se montent **en lieu et place** de l'ancienne torche et de sa mécanique (qui datait des **années 1980 !**).
